Conférence CRDG
10 décembre 2015

IMPACTS DES EAUX CLAIRES
SUR LE FONCTIONNEMENT
D'UNE STATION D'ÉPURATION

STEP ORP-LE-GRAND 6300 EH

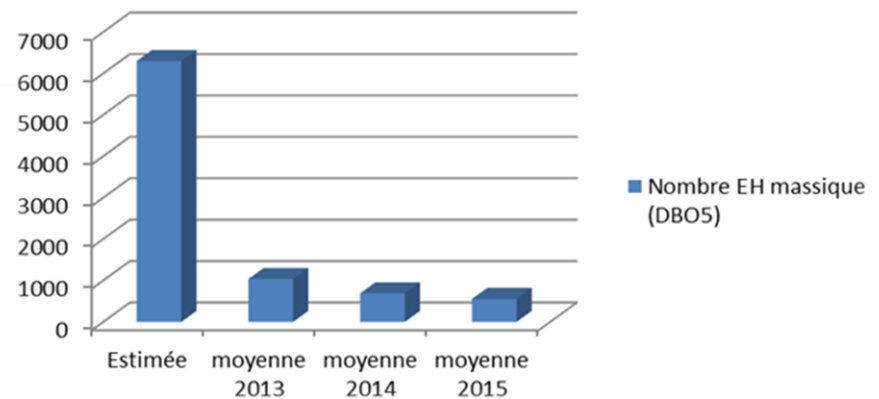
Nombre EH massique (DBO5)

En 2013, les eaux usées à l'entrée step étaient un peu plus chargées qu'en 2014. L'abattement des charges se fait relativement facilement avec un bon rendement épuratoire. La charge est déjà tellement faible en entrée que les eaux de sortie n'ont pas de mal à répondre aux normes demandées.

En 2014, les eaux sont faiblement chargées. A un tel point, que les eaux d'entrée respectent déjà les normes de sortie en DCO et en Azote total.

En 2015, la charge massique est de plus en plus faible car celle-ci est de plus en plus diluée. Le débit a pratiquement doublé, probablement par l'infiltration d'eaux parasites, d'où l'importance de gérer ces eaux claires.

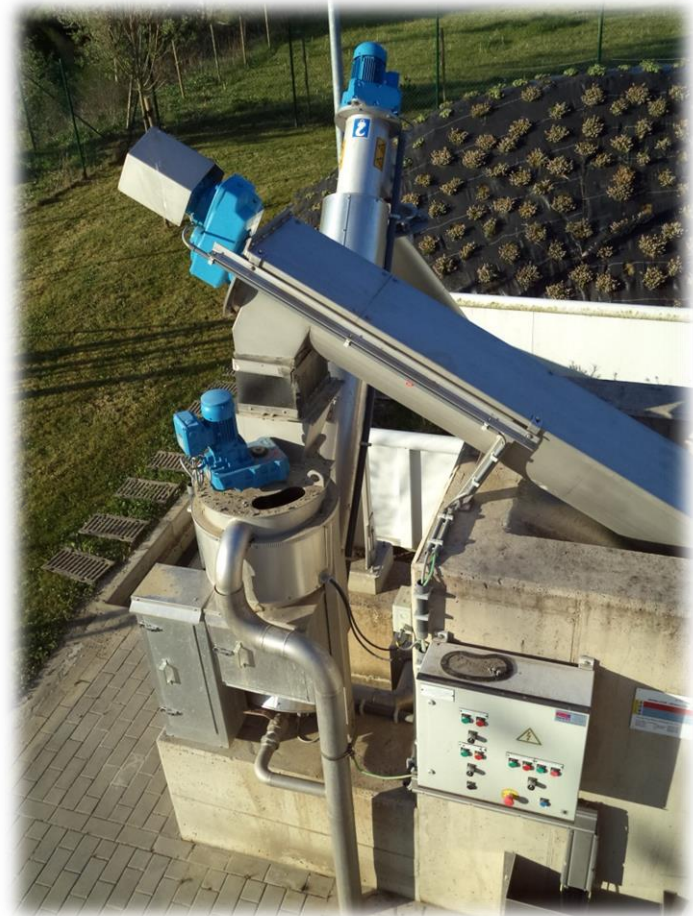
Au prétraitement, **le laveur à sable** ne sait pas relever les particules étant donné que le limon est nettement plus infime que le sable. Le laveur à sable n'est pas conçu pour traiter des particules si petites. Dans le contexte actuel, il est **mis à l'arrêt**.

Le Cebedeau a confirmé que la majorité des particules provenant de l'influent se situent entre 2 à 20 microns (la gamme appartenant au limon).

Une situation déplorable vu l'investissement du laveur à sable !

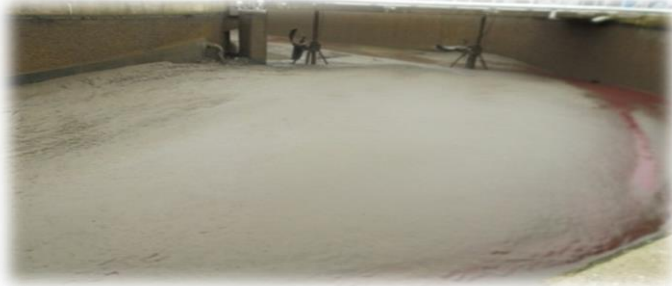
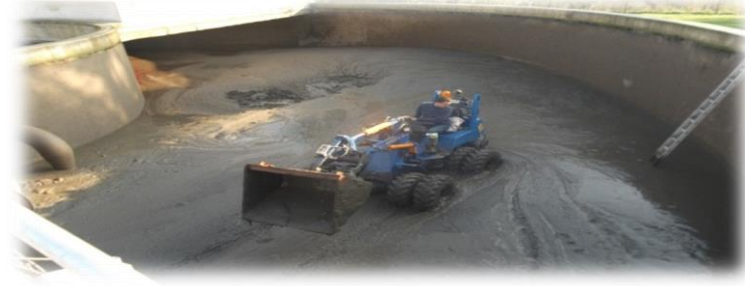
- Un curage du biologique et du clarificateur a été réalisé par une société privée et une quantité de 596 m³ a été retirée de l'ouvrage. Ces boues ont été dirigées vers trois centres de déshydratation de l'IBW.

Il y avait 70 cm à 1m40 de hauteur de boue selon l'endroit. Davantage de boues à l'opposé des agitateurs.

- Un **échantillon** de chaque citerne **de boue** a été prélevé et **analysé** en interne. Ces analyses ont confirmés que les boues étaient constituées de **84% de matières minérales et 16 % de matières organiques**. La moyenne de la **MS était de 33% de siccité**, ce qui est énorme pour des boues venant du bio et non d'un épaisseur !
- Les stations qui ont réceptionné les boues ont eu des difficultés de traitement à cause de la texture particulièrement limoneuse. Ce limon décante dans les cales et bouche facilement les pompes.
